ASOCIACIÓN NACIONAL TÉCNICA
DE ESTABILIZADO DE SUELOS
Y RECICLADO DE FIRMES

GUÍA DE SOLUCIONES

PARA OBRAS DE ESTABILIZACIÓN DE SUELOS,
EJECUCIÓN DE SUELOCIMIENTO IN SITU
Y RECICLADO DE FIRMES

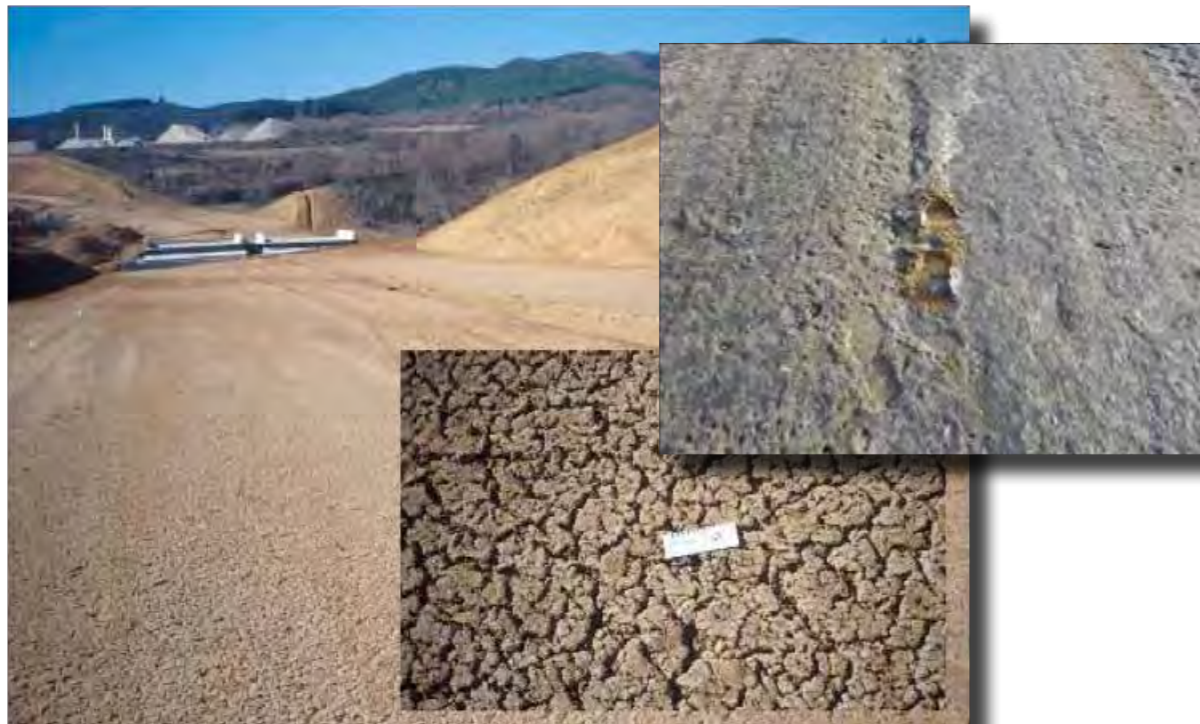
FICHA 4.02

Hinchamientos del material con rotura de las capas superiores.

- a) Presencia de sulfatos solubles o sales expansivas en el propio material tratado o procedentes de aguas infiltradas

- Realizar un estudio especial de la potencial formación de estos compuestos y de las medidas de reparación y rehabilitación necesarias, comprobando la capacidad residual de expansividad que queda.

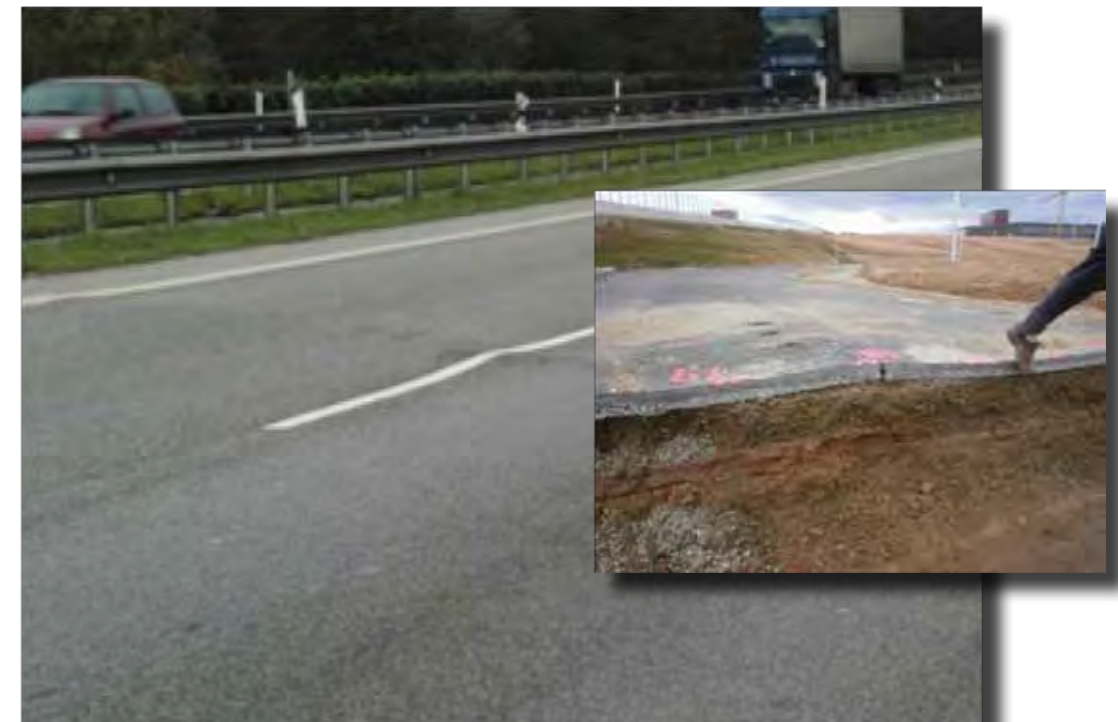
FICHA 4.03

- Inadecuada estabilización debida a una mala dosificación del conglomerante necesario.
- Empleo de conglomerantes de baja calidad.
- Ejecución defectuosa, empleando maquinaria inapropiada.
- Condiciones de drenaje defectuosas.
- Defectos en la compactación de las capas.

- Extracción de testigos para el análisis de las características geotécnicas de los materiales.
- Realización de ensayos de penetración dinámica que permitan evaluar el grado de consistencia de las distintas zonas.
- Realización de catas y extracción de muestras para su análisis.
- En el caso de apreciar defectos de mezclado, extraer muestras por separado, de cada tipo de material.

- Realizar un estudio especial de las medidas de reparación y rehabilitación necesarias (tratamientos de mejora y consolidación del terreno y terraplén).
- Disponer un sistema de drenaje adecuado.

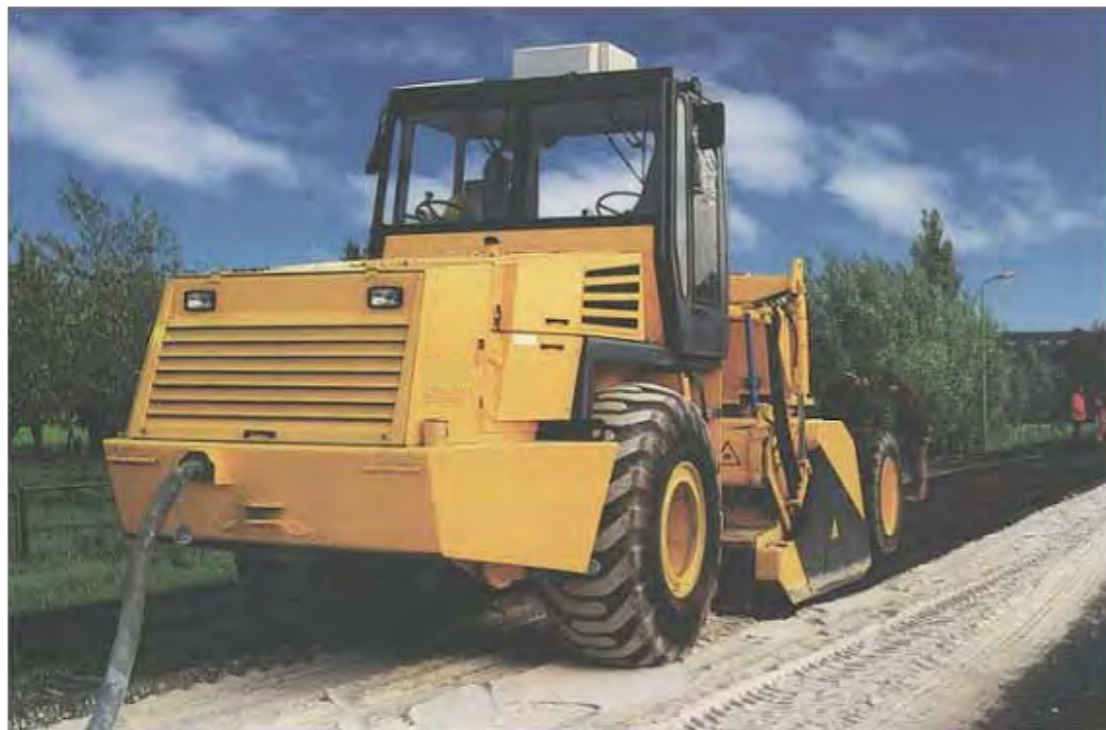
FICHA 4.08c

- c) Condiciones de drenaje defectuosas.

- Resolver el problema de drenaje y volver a reciclar o rellenar el blandón con un hormigón compactado (HM-15 con relación agua/cemento $\leq 0,5$).
