ASOCIACIÓN NACIONAL TÉCNICA
DE ESTABILIZADO DE SUELOS
Y RECICLADO DE FIRMES

GUÍA DE SOLUCIONES

PARA OBRAS DE ESTABILIZACIÓN DE SUELOS,
EJECUCIÓN DE SUELOCIMIENTO IN SITU
Y RECICLADO DE FIRMES

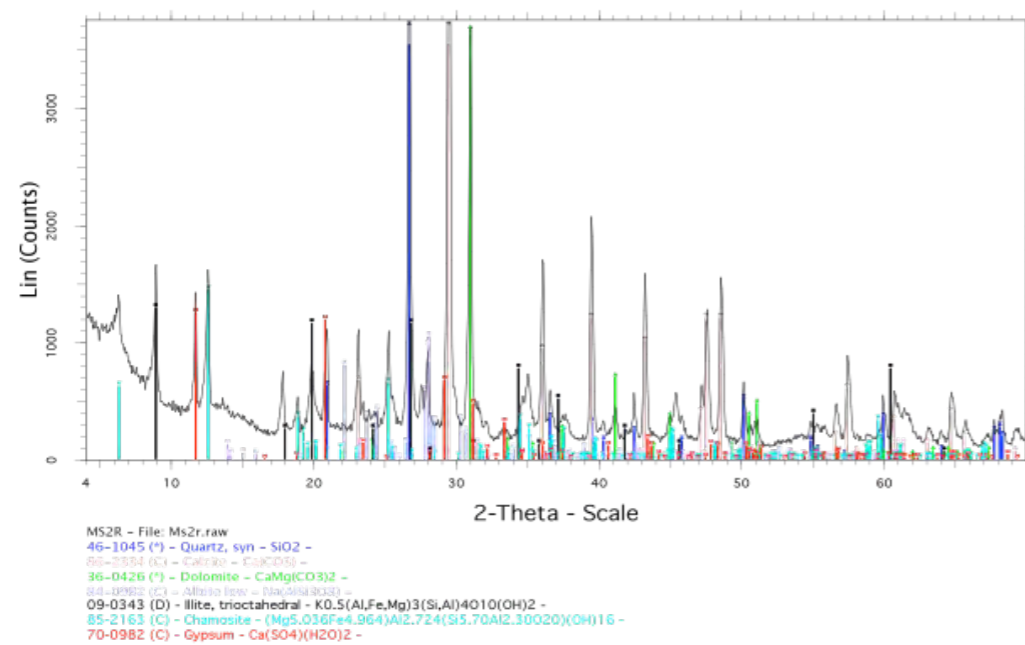
Detección de porcentajes elevados de sulfatos solubles ($\geq 1\%$).

- Acotar los suelos que presentan realmente esa problemática y sanearlos.
- Realizar un Estudio Especial que determine la potencialidad de formación de etringita y taumasita, para ver si existe la posibilidad de plantear una estabilización especial (y si se puede determinar el final del periodo expansivo)
- Mezclar estos suelos con otros de la traza que permitan rebajar este porcentaje hasta valores admisibles.
- Es recomendable realizar ensayos de curado acelerado para estudiar el hinchamiento potencial de la mezcla, según la Norma Francesa NF P 94 – 100.

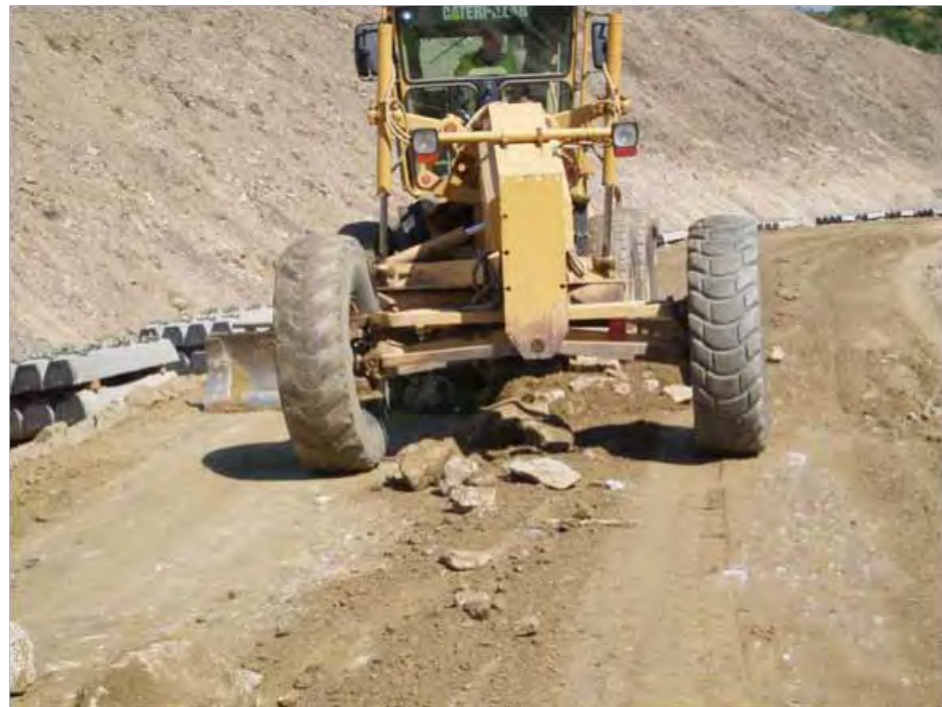
Irregularidades en el producto final.

e) Espesor excesivo de la capa trabajada que dificulta el mezclado y la compactación.

- Emplear equipos más potentes (estabilizador-reciclador y compactador) que permitan trabajar con ese espesor de capa.
- Reducir el espesor de las capas tratadas.

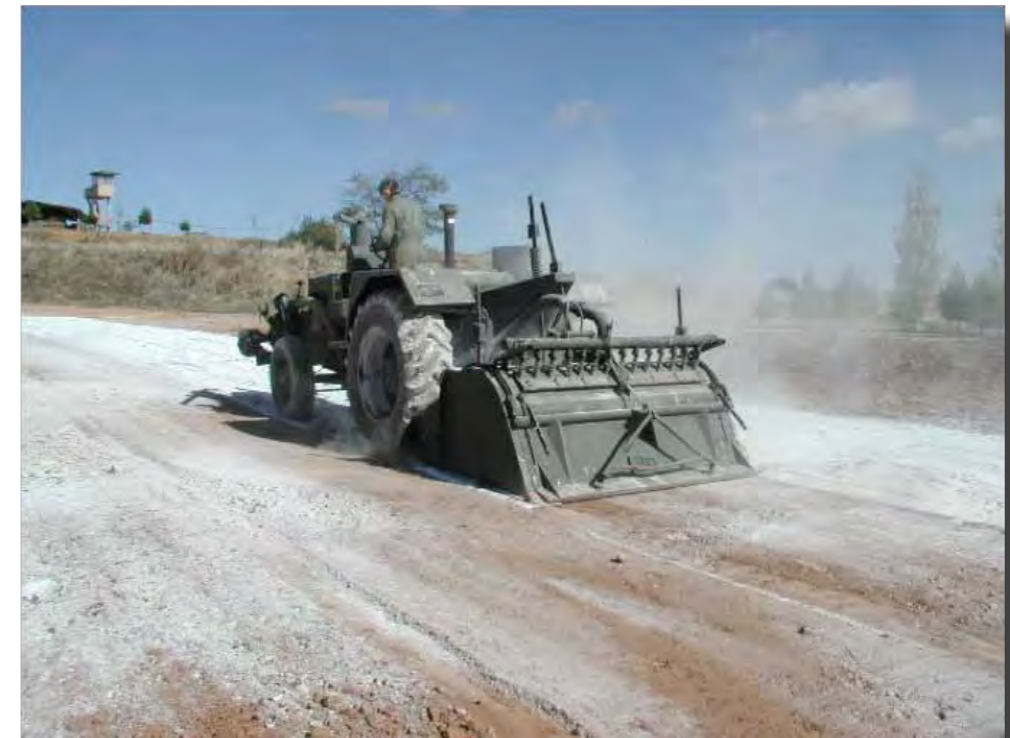
FICHA 2.07_f

Irregularidades en el producto final.

f) Espesor de mezclado incompleto, sin llegar a la totalidad de la capa.

- Ajustar la profundidad de estabilización.
- Re-estabilizar los tajos ya ejecutados.

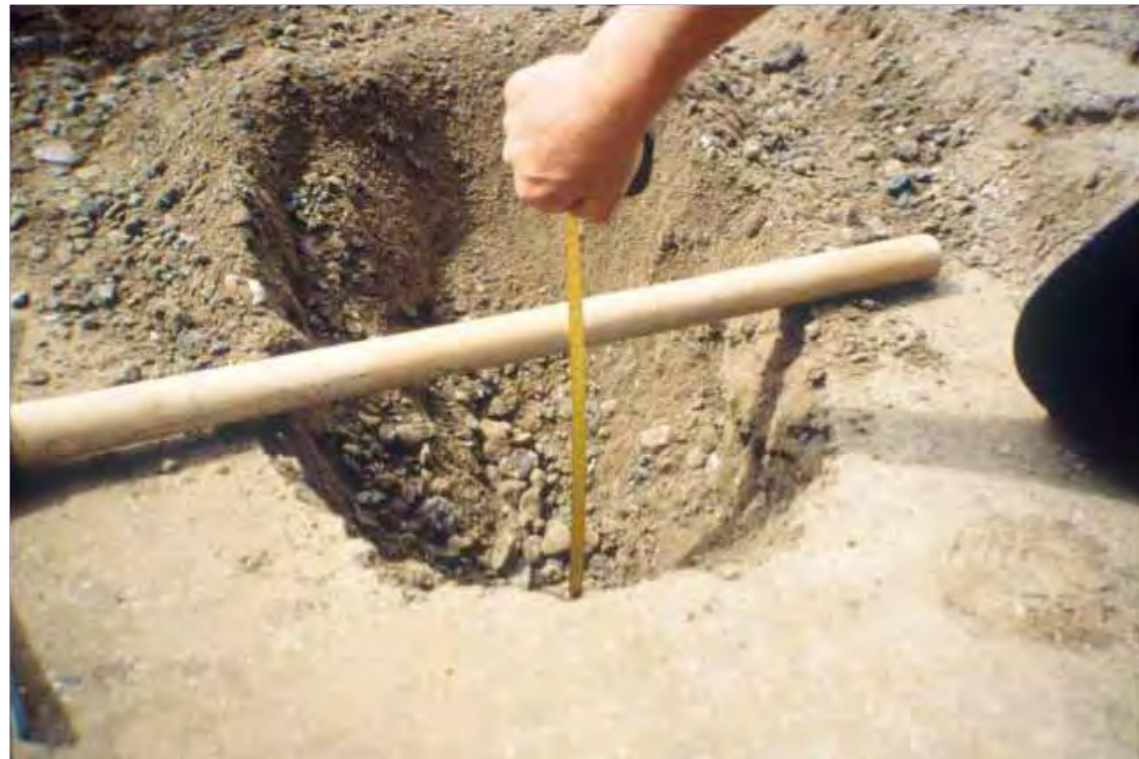
FICHA 2.07_g

Irregularidades en el producto final.

g) En reciclados, aparición de "tortas" de aglomerado.

- Emplear equipos de gran potencia.
- Reducir la velocidad de trabajo de la recicladora.
- Aumentar la velocidad del rotor.

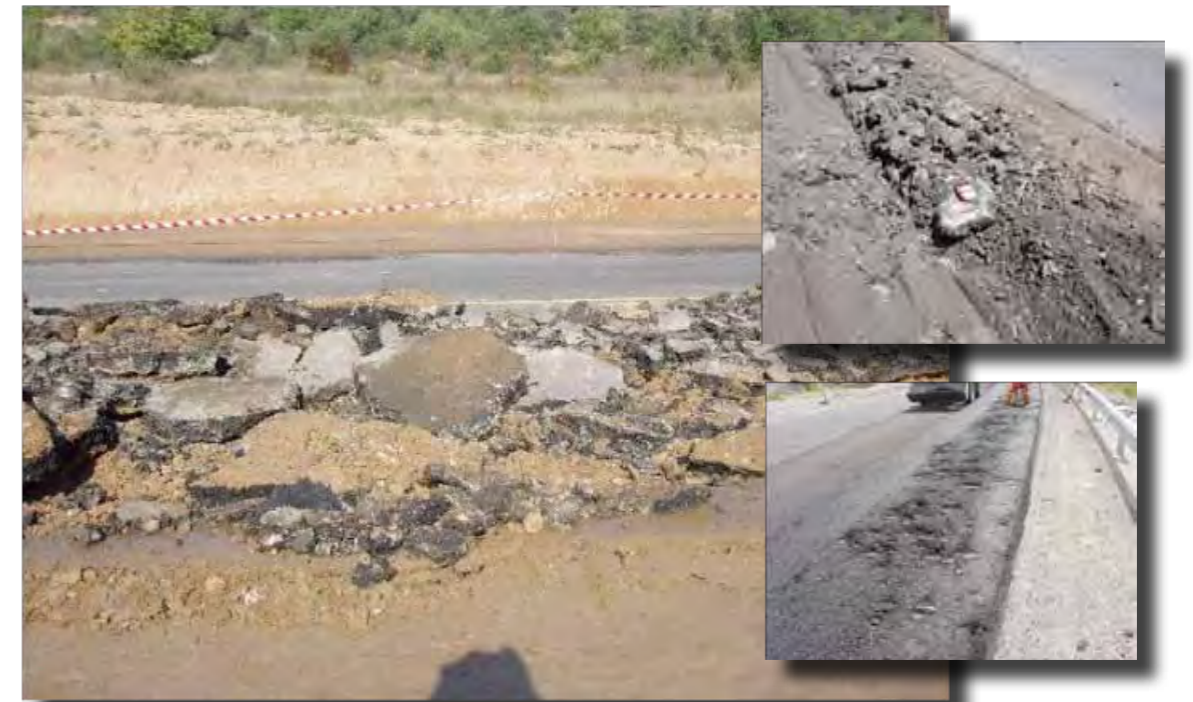
Obtención de mala rasante carente de regularidad superficial.

- a) Mala rasante previa del terreno existente.

- Nivelar adecuadamente el material con los peraltes, bombeo y rasante necesarios antes de proceder al estabilizado-reciclado.
- Para capas de refino, no se puede colocar la cota de las estacas de tierras con sistemas GPS, al menos en la actualidad (2009). Pese a las indicaciones de los fabricantes, este sistema produce errores hasta de 10 cm. La precisión que se exija detrás de la estabilización debe ser la misma que se tiene antes de estabilizar. Este defecto cobra una importancia especial en el caso de emplear cemento, porque el tiempo que se emplea en retirar el material sobrante es tiempo que se pierde y el cemento puede empezar a fraguar.

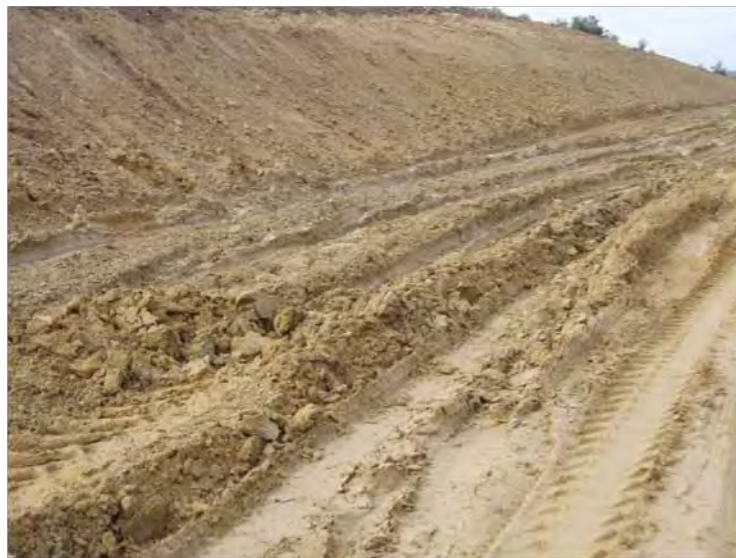
Obtención de mala rasante carente de regularidad superficial.

- b) Excesivo movimiento del material con la motoniveladora

- La motoniveladora segrega el material y forma cordones de gruesos. Debe utilizarse únicamente para realizar un refino de 2-3 cm y no para dar rasante o peralte.
- Para capas de refino, no se puede colocar la cota de las estacas de tierras con sistemas GPS, al menos en la actualidad (2009). Pese a las indicaciones que se exija detrás de la estabilización debe ser la misma que se tiene antes de estabilizar. Este defecto cobra una importancia especial en el caso de emplear cemento, porque el tiempo que se emplea en retirar el material sobrante es tiempo que se pierde y el cemento puede empezar a fraguar.

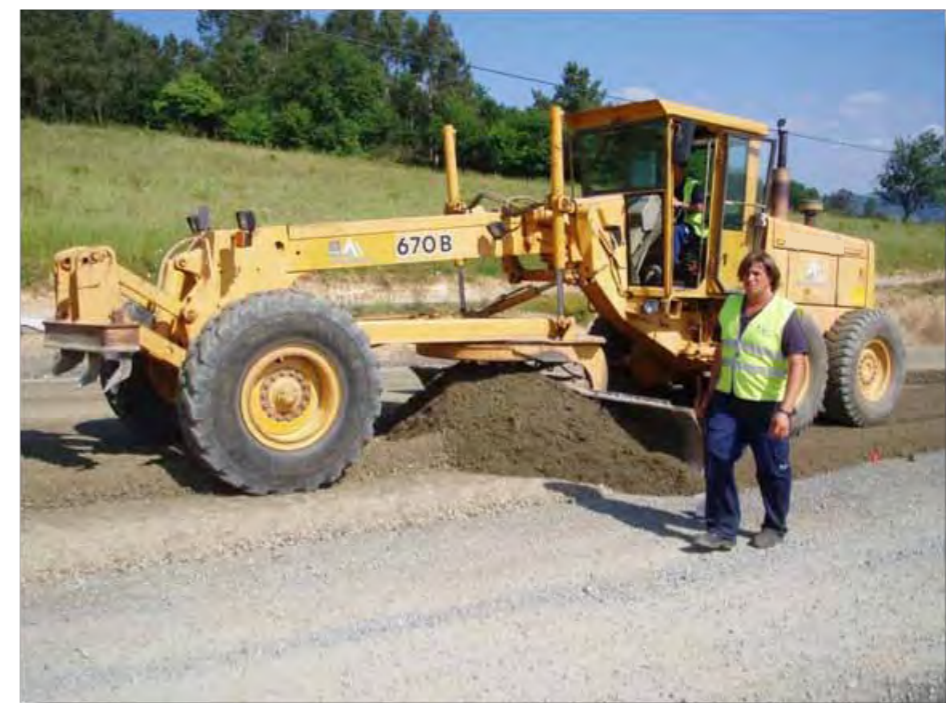
Obtención de mala rasante carente de regularidad superficial.

c) Problemas con la compactación.

- Ajustar el proceso de compactación. Compactar bien la capa antes de refinar y nivelar. Cuidar la compactación final.
- Comprobar que las mediciones de la humedad son correctas, comprobando con ensayos tradicionales (secado en estufa).
- Emplear compactómetros (equipos de compactación dinámica).

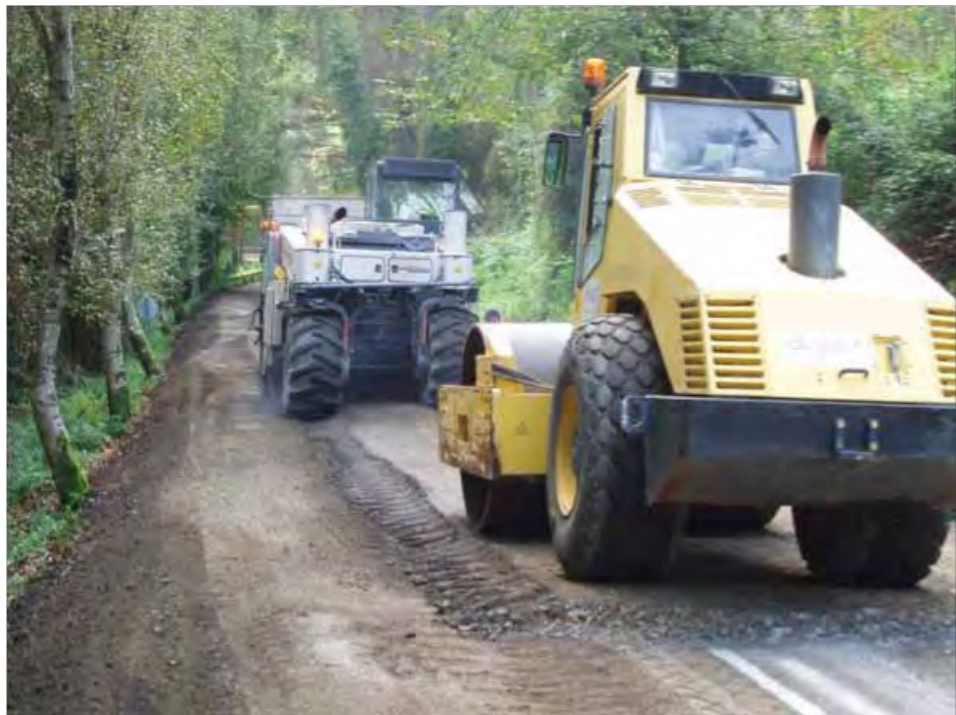
Obtención de mala rasante carente de regularidad superficial.

d) Introducción de tráfico antes de los plazos indicados en la normativa.

- No permitir el paso del tráfico antes de los plazos estipulados.
- Reparar las zonas afectadas (ver ficha 2.11).

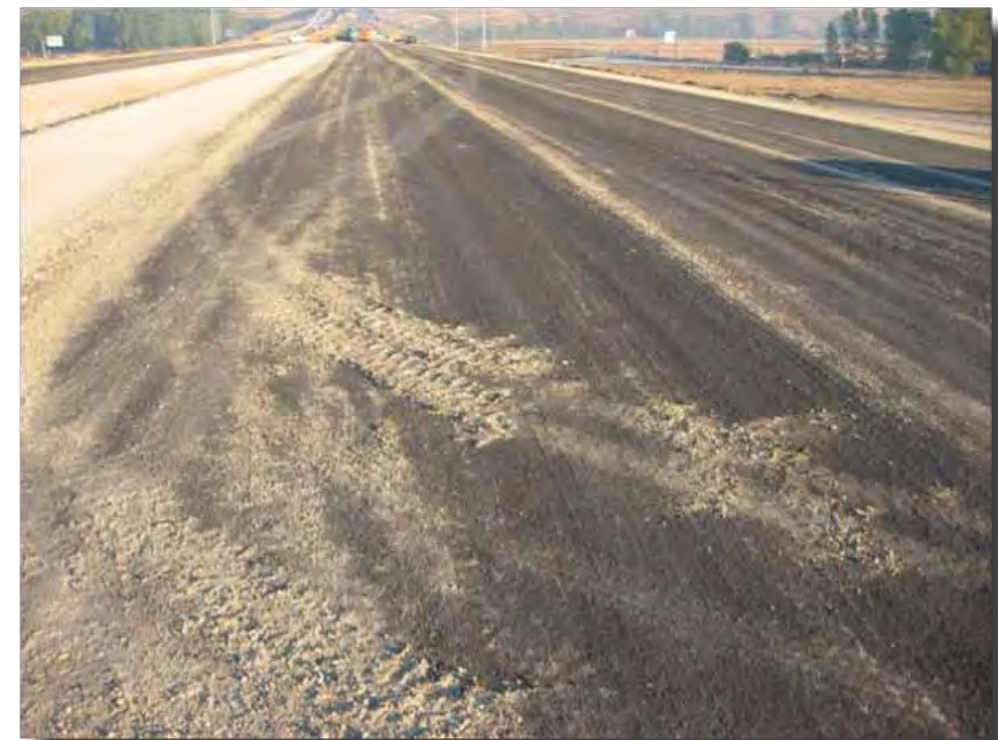
Obtención de mala rasante carente de regularidad superficial.

e) Errores en las referencias topográficas.

- Ubicar correctamente las referencias topográficas.

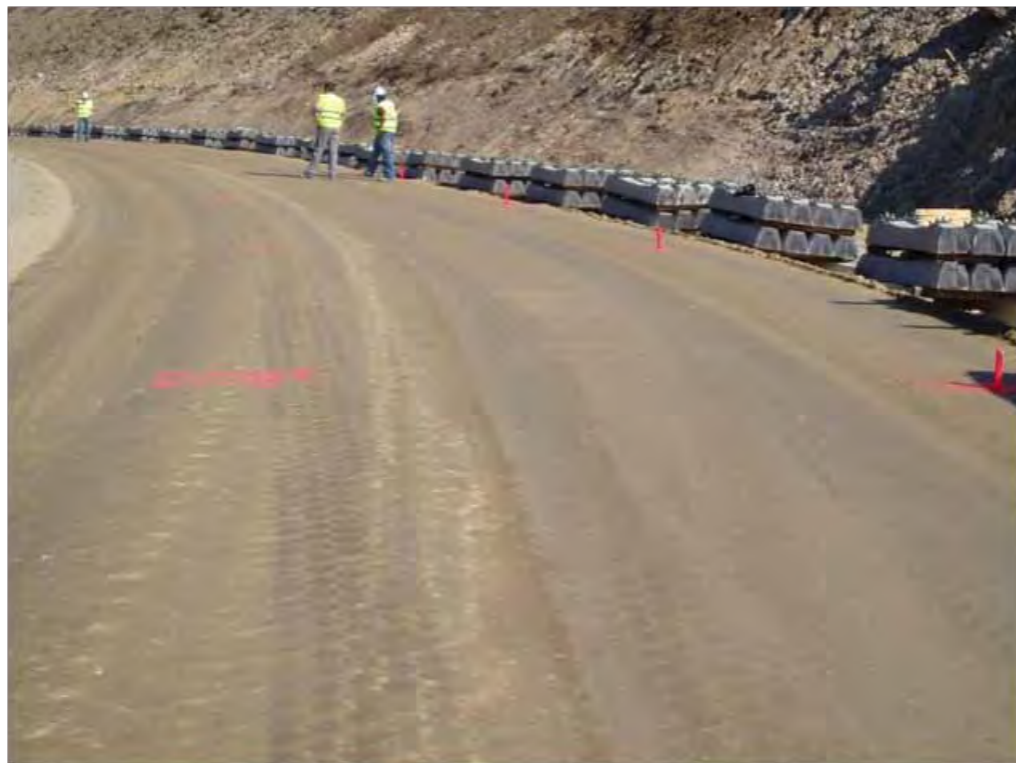
Aparición de fisuras superficiales finas, cortas y en gran número.

a) Deseccación superficial por mal curado (suelen aparecer en la dirección del viento)

- Mantener la superficie húmeda pulverizando agua hasta que se extienda la película de emulsión o la capa superior.
- Aplicar alguna protección superficial a la capa tratada.

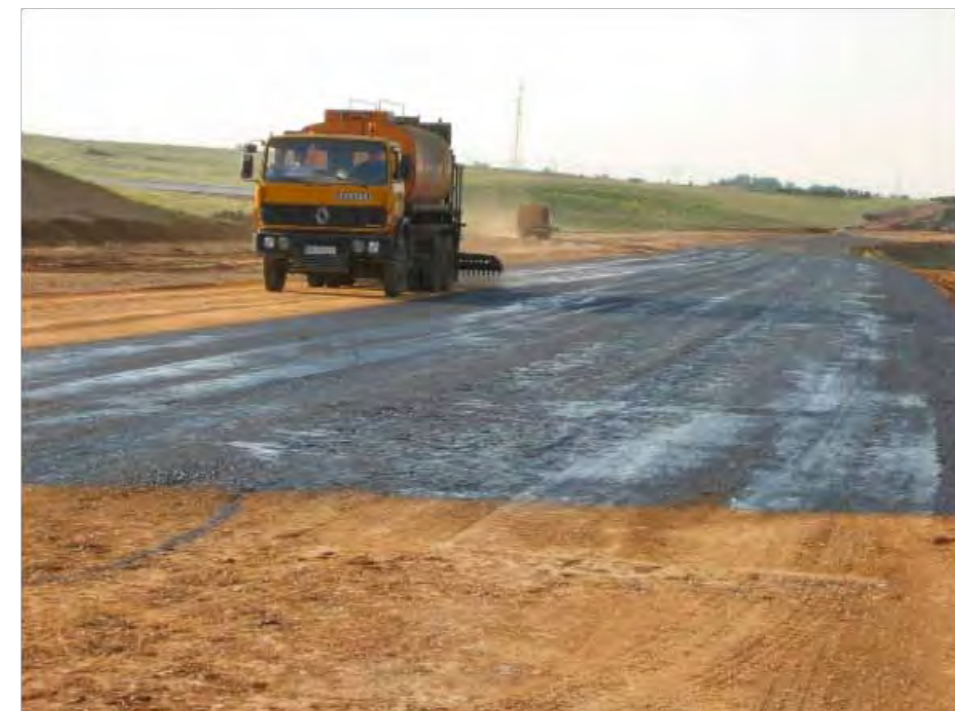
FICHA 2.10

Imprevistos con la maquinaria o el personal.

- a) Rotura de elementos del equipo.
- b) Pinchazo de rueda.
- c) Problemas de seguridad y salud.
- d) Etc.

- Se trata de cuestiones de planificación dependientes del sistema de gestión de cada empresa que se deben resolver puntualmente.
- Deben emplearse equipos que cumplan con la legislación vigente.

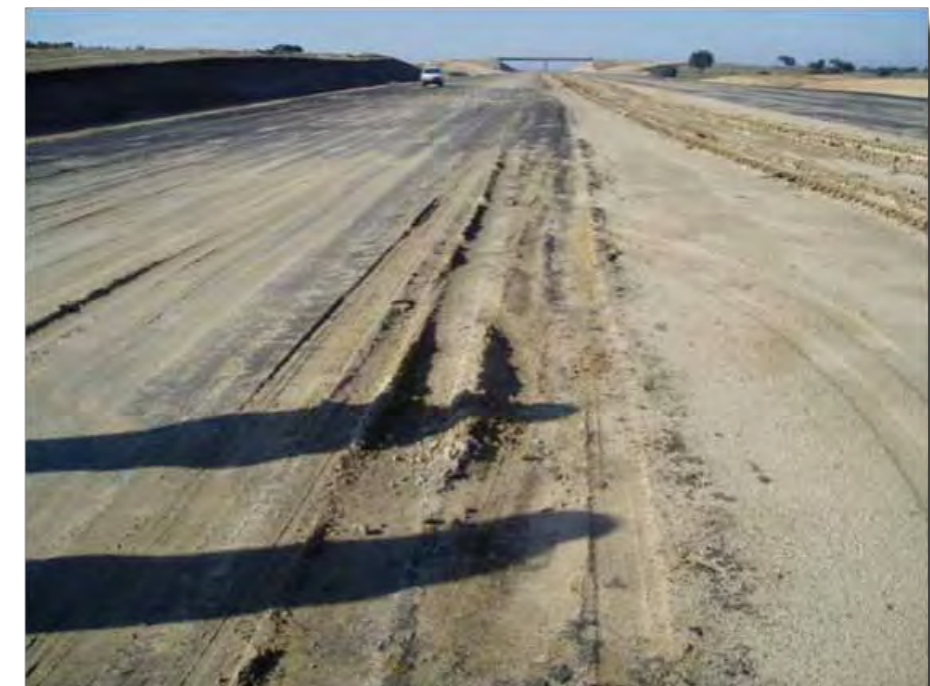
El equipo avanza a velocidad muy reducida (2-3 m/min) o no puede avanzar, rebota y no consigue reciclar – estabilizar el material.

- Reducir el espesor del tratamiento y aumentar la dosificación de conglomerante, pues al ir tan despacio triturará el material generando muchos más finos de lo previsto.
- Esponjar y destrozar previamente el material pasando un bulldozer, con varias pasadas a 1/3, 2/3 y todo el espesor.
- No se puede obligar a realizar el tratamiento si la estabilizadora-recicladora no puede avanzar, o en caso contrario se dañará el embrague y el motor. Se debe diseñar otro tipo de rehabilitación o tratamiento, como fresado con saneos puntuales, incremento de las capas bituminosas, etc.

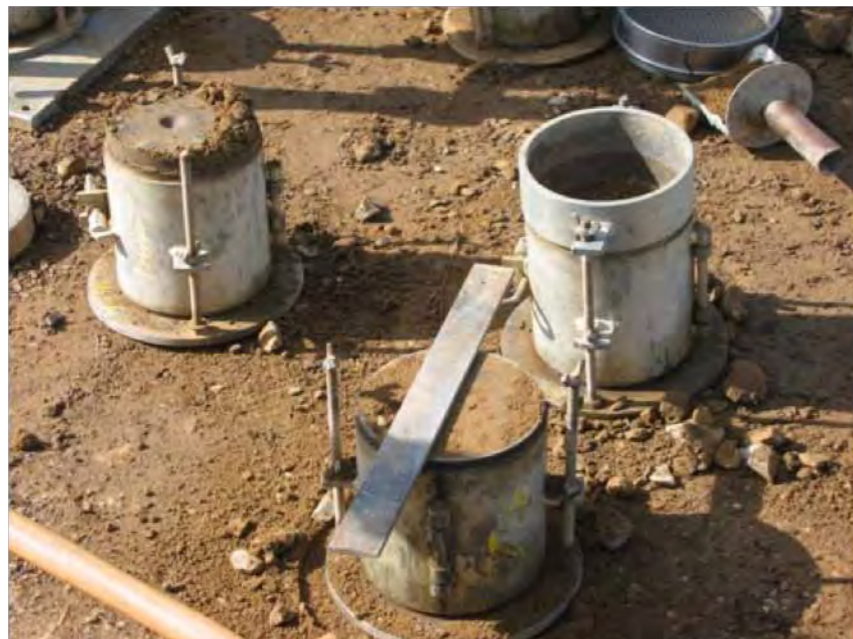
No se obtienen las resistencias exigidas en un tramo de la obra.

- e) Las probetas tienen menos densidad que la obtenida en el ensayo Proctor Modificado

- Comprobar la densidad de las probetas con la densidad obtenida en obra. Si la de las probetas es menor, comprobar que el equipo con el que se fabrican (maza Proctor o martillo Kango) es el mismo con el que se realizó el ensayo Proctor y aplicar mayor energía de compactación para obtener la densidad lograda en obra.
- Si la densidad de estas probetas es similar a la del resto de la obra comprobar la trazabilidad de las mismas, es decir comprobar que no hubo defectos en la fabricación, almacenamiento, transporte, curado y rotura.

- Si la densidad de obra es mayor que la de las probetas incrementar la energía de compactación al realizar estas para obtener una densidad similar y ver la nueva resistencia.
- Si es necesario, incrementar el contenido de conglomerante. En todos los casos conviene realizar nuevos ensayos Proctor.
- Ver fichas 3 o 4 c y d.

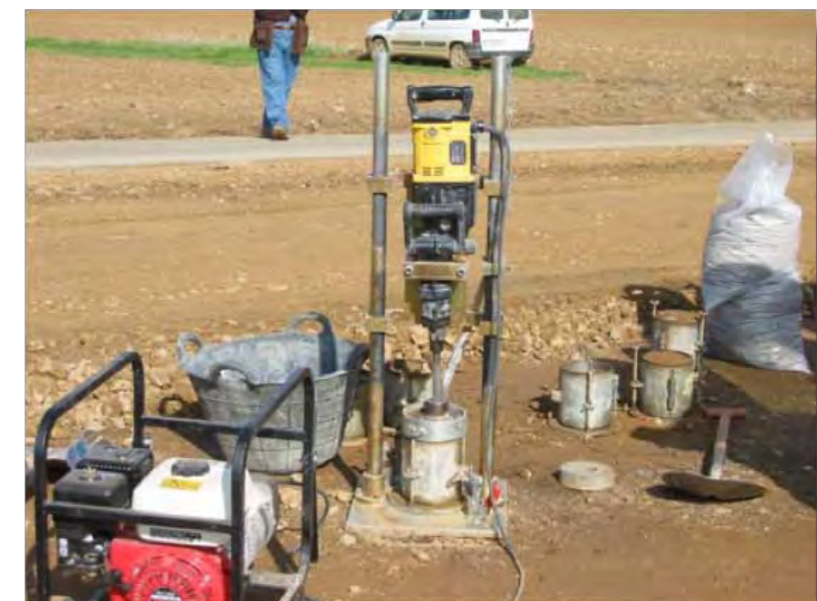
No se obtienen las resistencias exigidas en un tramo de la obra.

- Volver a realizar los ensayos con probetas bien fabricadas.

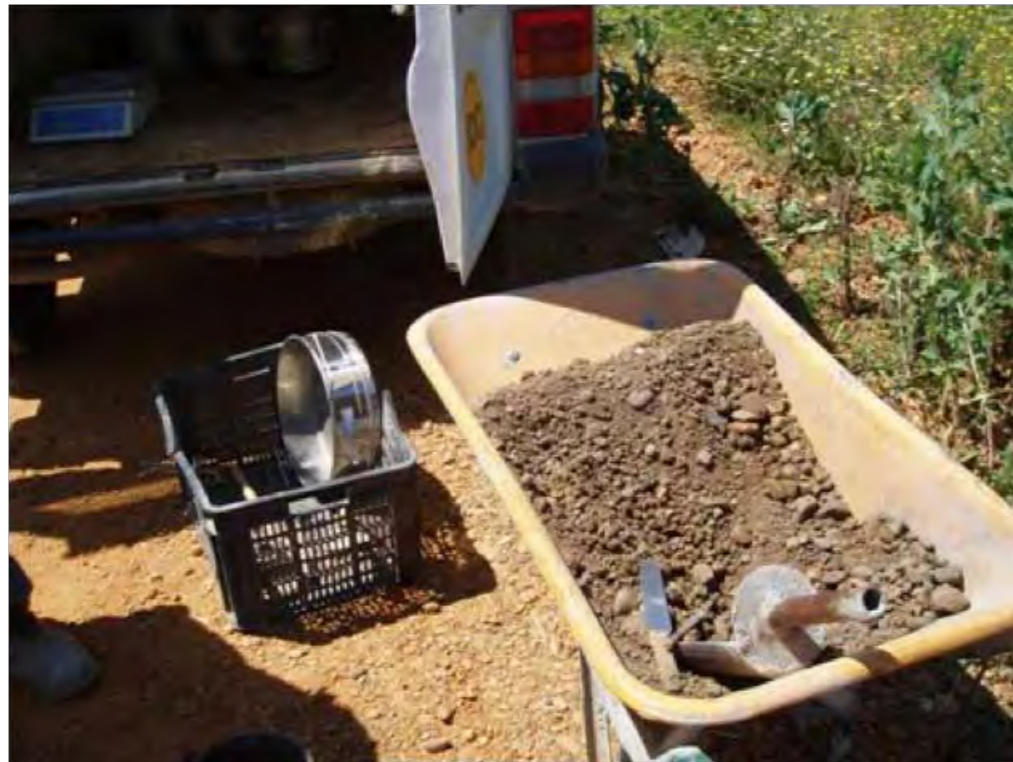
No se obtienen las resistencias exigidas en un tramo de la obra.

- Comprobar la trazabilidad de las probetas, es decir comprobar que no hubo defectos en la fabricación (ni retrasos), almacenamiento, transporte, curado (a tiempo) y rotura, así como la calibración de la prensa. Obtener testigos si es posible.

- Volver a fabricar las probetas y garantizar su conservación en las condiciones de humedad y temperatura necesarias.

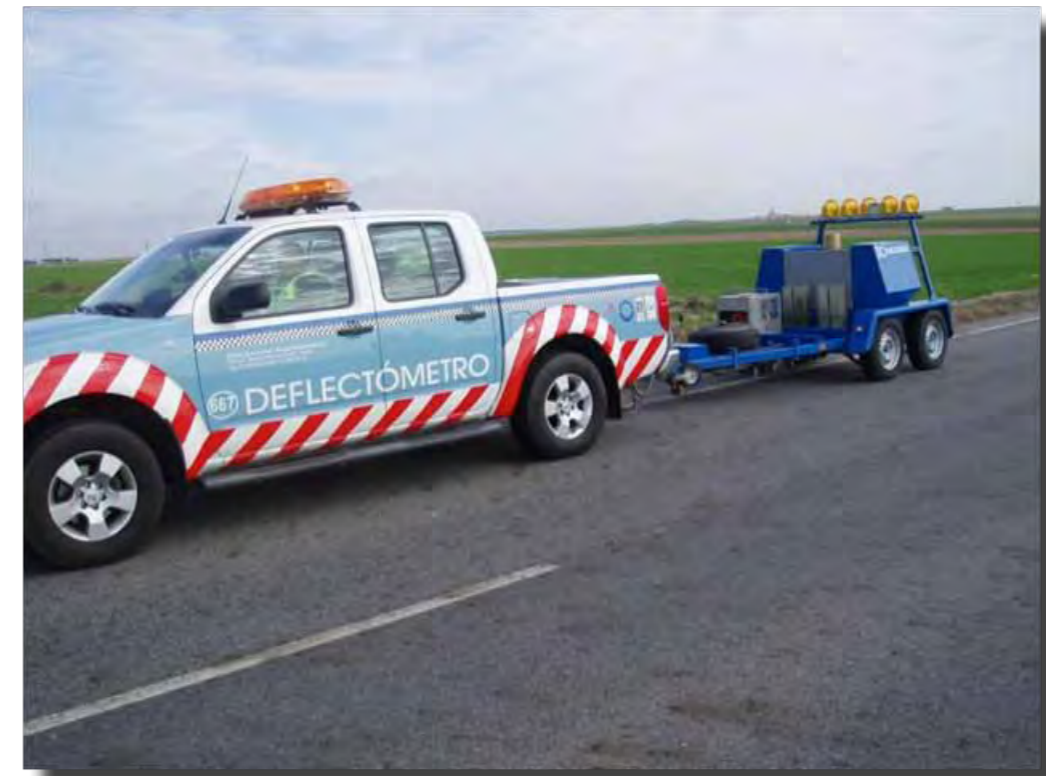
No se obtienen los resultados exigidos en los ensayos de control de producto terminado (placas de carga o deflexiones).

- Corregir las humedades excesivas mediante los oportunos sistemas de drenaje.

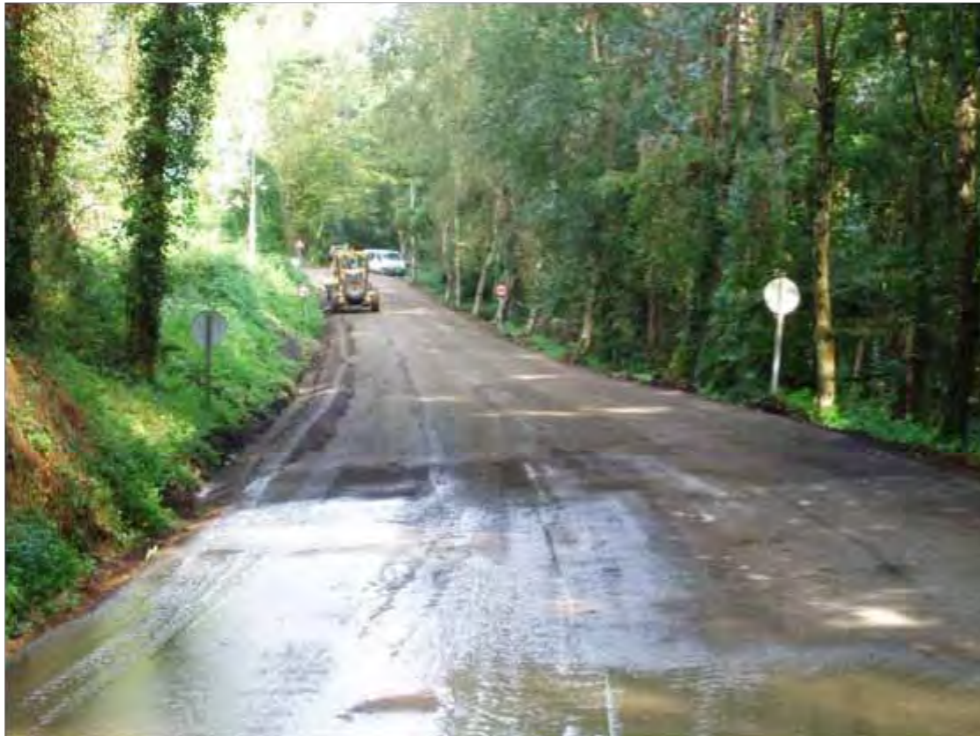
No se obtienen los resultados exigidos en los ensayos de control de producto terminado (placas de carga o deflexiones).

- Repetir los ensayos a mayores edades y ver la evolución de los resultados.

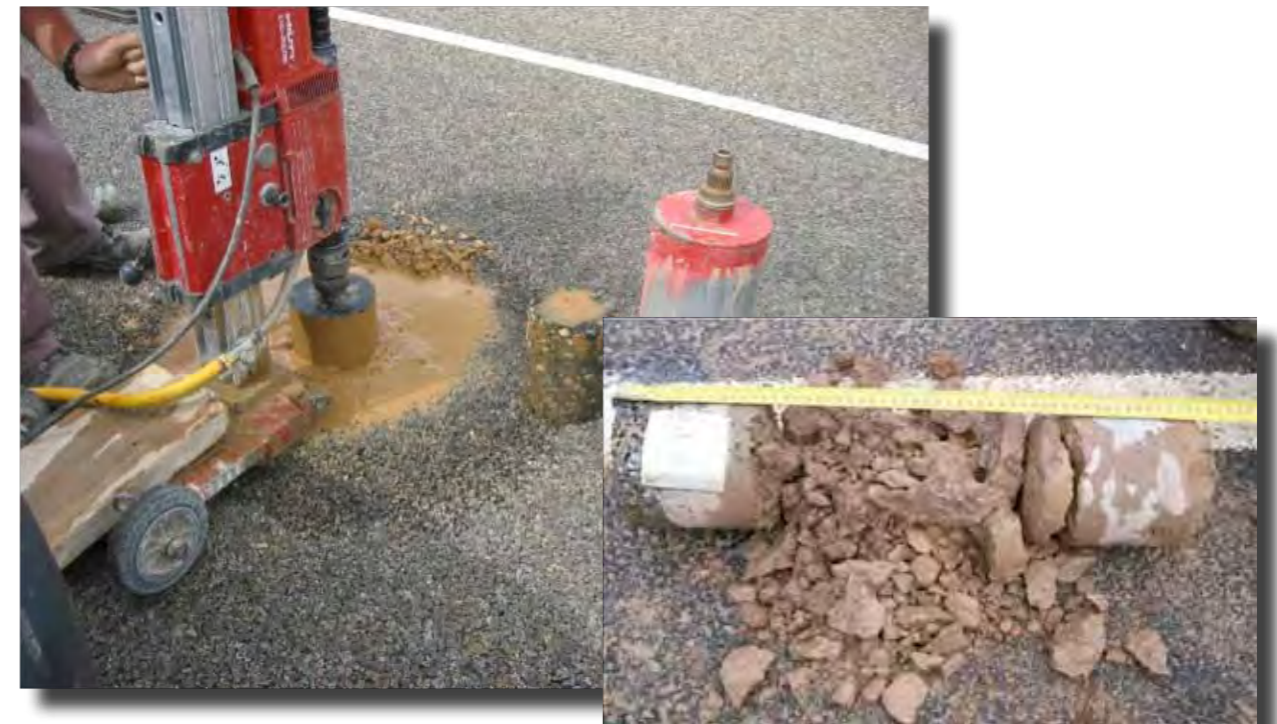
Fisuras próximas aparecidas en la mezcla bituminosa dispuesta encima, con tramos fatigados prematuramente.

- Corregir las zonas mediante saneo y reestabilización y ejecución de las capas superiores.
- En determinados casos, puede plantearse la ejecución de algún tipo de tratamiento de mejora del terreno (inyecciones, micropilotes, etc.).

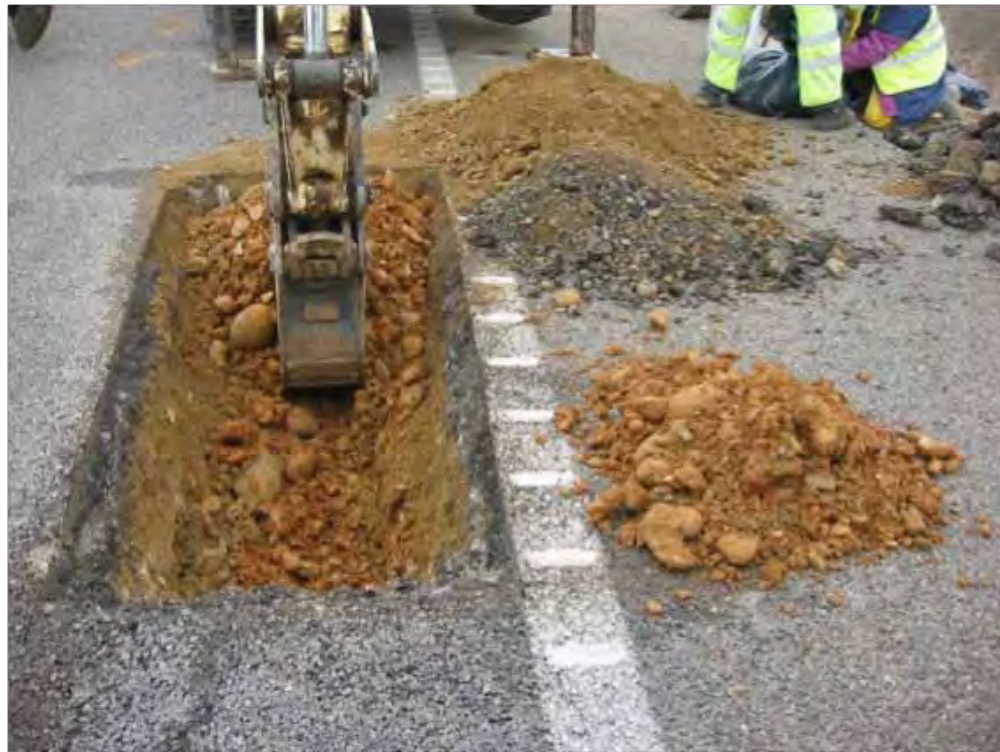
Fisuras transversales finas y rectas aparecidas a distancia constante (4 a 10 m.), incluso en alguna ocasión con fisura longitudinal.

- Durante las obras, se debe prefisurar o limitar la resistencia obtenida en el material.
- Si no se ha extendido la rodadura, se puede recrecer el espesor de mezcla bituminosa dispuestas encima, o mejor, disponer un tratamiento antifisuras tipo geomalla impregnada o sustituir la mezcla por otra con alto contenido en caucho procedente de neumáticos fuera de uso.
- A posteriori, si el riesgo de entrada de agua y deterioro de los bordes de la junta es elevado, se pueden pontear las juntas, extender una lechada o mejor una nueva capa bituminosa (preferiblemente con alto contenido en caucho).
